## INFORME ELECTRÓNICO DE ENSAYO N° 644187-02

### Ensayos mecánicos a un panel estructural tipo SIP con núcleo de poliestireno expandido y revestimiento de mortero de cemento

#### PARTE 2: Ensayo de carga horizontal

MONOPLAC LTDA.

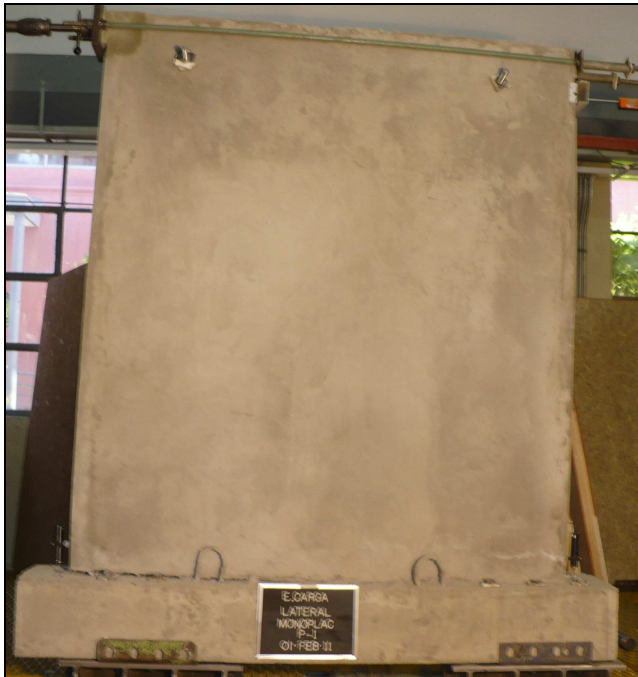
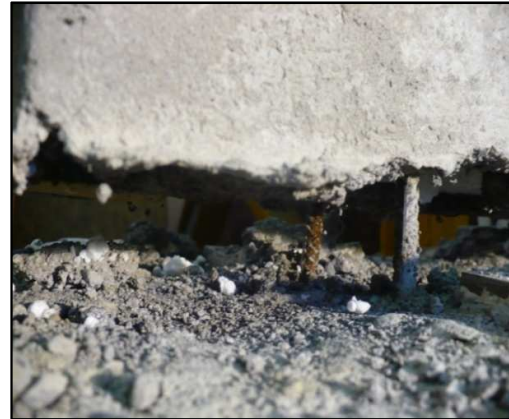
- (1) Ensayo efectuado con el sistema de anclaje del panel a la fundación.
- (2) Corresponde al momento donde la curva carga horizontal – deformación deja de ser cuasi-lineal.
- (3) Corresponde a la carga aplicada en el ensayo dividida por el largo del panel (2.1 m).
- (4) La falla de las tres muestras se debe al desprendimiento del panel desde la fundación, producto de la falla por adherencia de las barras verticales de anclaje ("espárragos", ver Fotos 9 a 13 en el Anexo B).

**Fotos 9 y 10.** Modo de falla de la muestra N° 1.

*Falla por desprendimiento del panel de la viga de fundación.*

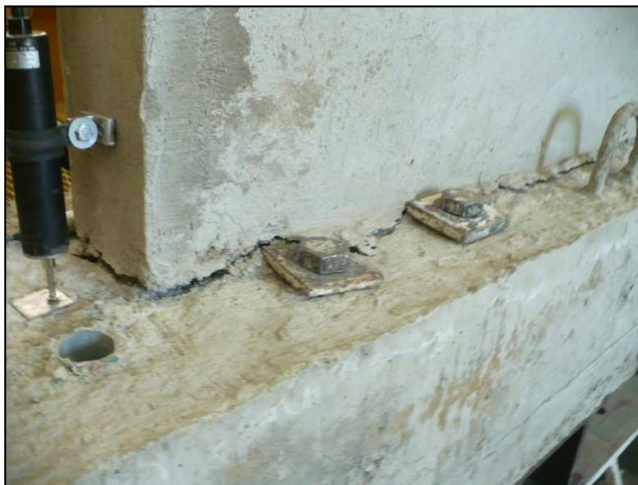
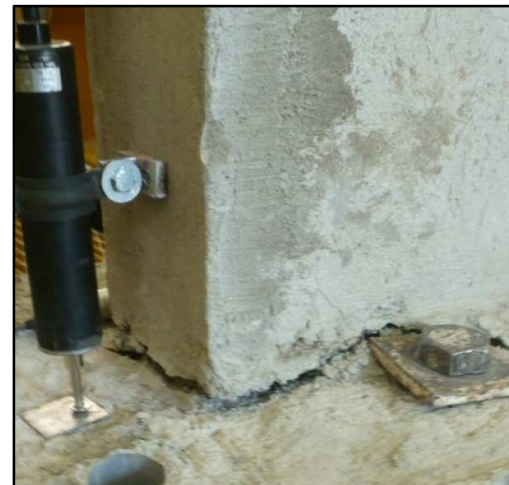
**Fotos 11 y 12.** Modo de falla de la muestra N° 2.

*Falla por desprendimiento del panel de la viga de fundación.*

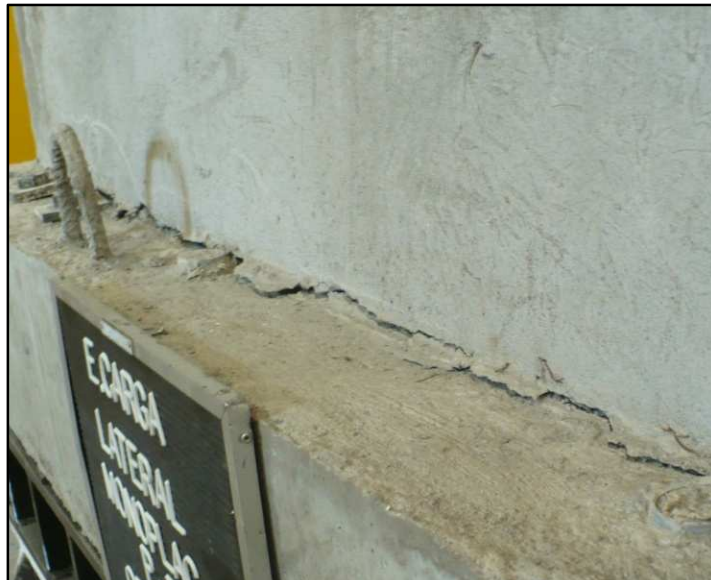
**Foto 13.** Modo de falla de la muestra N° 3.  
*Falla por desprendimiento del panel de la viga de fundación.*
